Alkmaarse restaurator herstelde vijftiende eeuws schilderij Maquetteschilderij komt terug in Grote Kerk

Sterk staaltje opknapwerk aan Lutтик Oudorp 100

Korenbeurs kan er weer tegen

Beweging in kap Grote Kerk geen reden tot zorg

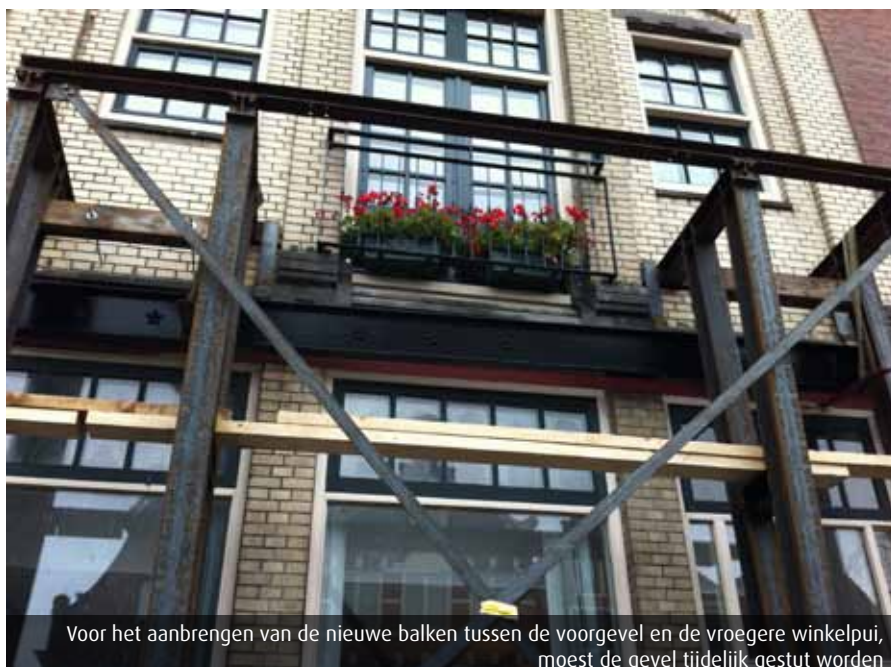
Voor het aanbrengen van de nieuwe balken tussen de voorgevel en de vroegere winkelpui, moest de gevel tijdelijk gestut worden

Om dit op te lossen, is de gevel tijdelijk gestut en is een nieuwe verzinkte balk geplaatst. Ook de roosversiering van klinknagels (die vroeger de U-balken bij elkaar hielden) is weer aangebracht. Achteraf is het een wonder dat de voorgevel nog overeind stond. Wat onze voorouders waarschijnlijk niet wisten, is dat er door het indringen van vocht voor elke millimeter ijzer één centimeter roest ontstaat. Zo'n balk zet dus enorm uit onder invloed van vocht. Het laat zich raden welke gevolgen dit had voor de constructie. De zijmuren werden uit elkaar gedrukt terwijl de voorgevel door de roest was opgetild en geknakt. Helaas is dit een veel voorkomend probleem bij oude panden.

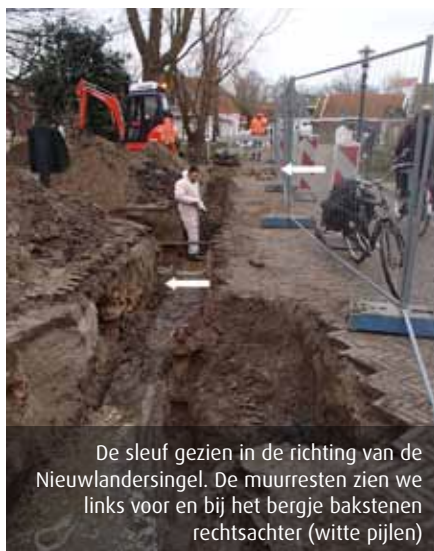
De sleuf gezien in de richting van de Nieuwlandersingel. De muurresten zien we links voor en bij het bergje bakstenen rechtsachter (witte pijlen)

In noord-zuid richting, langs de oostkant van de weg was een sleuf gegraven van ongeveer een halve meter breed en een meter diep. In die sleuf stuitte de mannen op twee plekken tegen muurwerk.

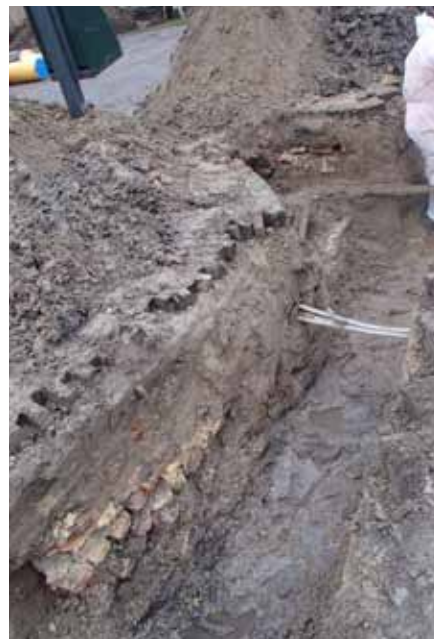
Het gevonden muurwerk is gemaakt van overwegend okergele tot okeroranje sterk dooraderde baksteen (ook wel nogabaksteen genoemd) van 20-21 x 9,5-10 x 4,5 cm, gemetseld met fijne zachte schelpmortel. Bij het noord-zuid lopende muurwerk was te zien dat het in kruisverband was gemetseld, vermoedelijk tweesteens dik. De diepte van de funderingen kon niet worden bepaald.

Muurresten van de poortdoorgang van de Nieuwlanderpoort, gezien vanuit de stadszijde
