Alkmaarse restaurator herstelde vijftiende eeuws schilderij Maquetteschilderij komt terug in Grote Kerk

Sterk staaltje opknapwerk aan Lutтик Oudorp 100

Revolutionaire vorm van meten via 3D laserscannen:

Beweging in kap Grote Kerk geen reden tot zorg

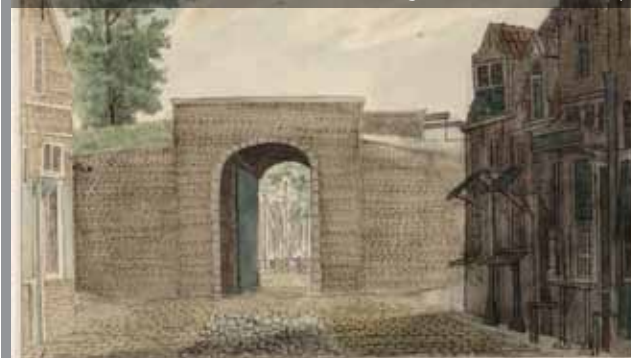
De binnenzijde van de Nieuwlanderpoort. De linkerwand van de doorgang is bij de werkzaamheden teruggevonden (Tekening van J.A. Crescent van de toestand voor de sloop in 1810; Regionaal Archief Alkmaar)

Het Regionaal Archief Alkmaar heeft diverse prenten van de binnen- en buitenzijde van de poort. Het was in essentie weinig meer dan een tunneltje door de wal, met aan de buitenkant een voorpleintje tot aan de echte brug. Aan de westzijde van het voorplein stond een portierswoning, die in 1738 werd afgebroken.

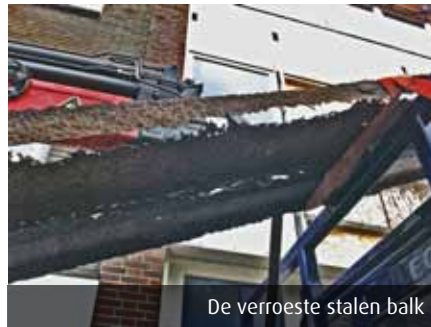
winkelpui bevonden zich bevond zich een ijzeren draagbalk (bestaande uit twee U-balken), die met een betimmering uit het zich was gewerkt. Bij het weghalen van die betimmering echter, bleek dat de twee balken hun functie totaal waren verloren. Beide balken waren bijna vergaan en van dragen was geen sprake meer.

De verroeste stalen balk

Om dit op te lossen, is de gevel tijdelijk gestut en is een nieuwe verzinkte balk geplaatst. Ook de roosversiering van klinknagels (die vroeger de U-balken bij elkaar hielden) is weer aangebracht. Achteraf is het een wonder dat de voorgevel nog overeind stond. Wat onze voorouders waarschijnlijk niet wisten, is dat er door het indringen van vocht voor elke millimeter ijzer één centimeter roest ontstaat. Zo'n balk zet dus enorm uit onder invloed van vocht. Het laat zich raden welke gevolgen dit had voor de constructie. De zijmuren werden uit elkaar gedrukt terwijl de voorgevel door de roest was opgetild en geknakt. Helaas is dit een veel voorkomend probleem bij oude panden.

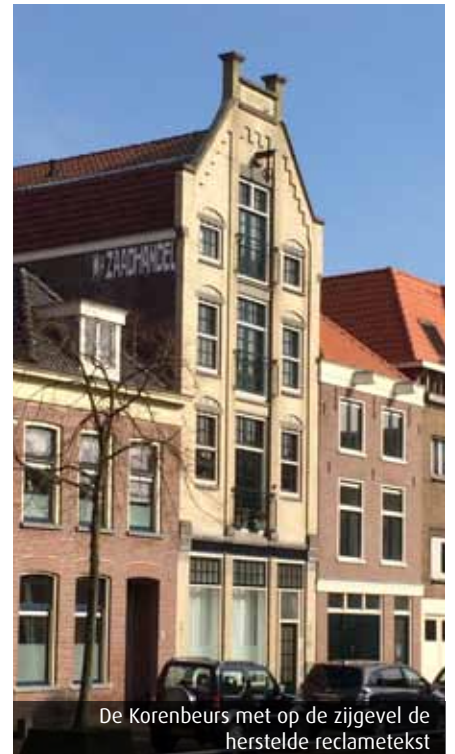
De Korenbeurs met op de zijgevel de herstelde reclametekst

Omdat het pand toch rondom in de steigers stond, is van de gelegenheid gebruikgemaakt om de bijna niet meer leesbare oude reclame

op de voorgevel en de linker zijgevel weer in de oorspronkelijke staat te herstellen. De Korenbeurs is inmiddels weer een plaat-

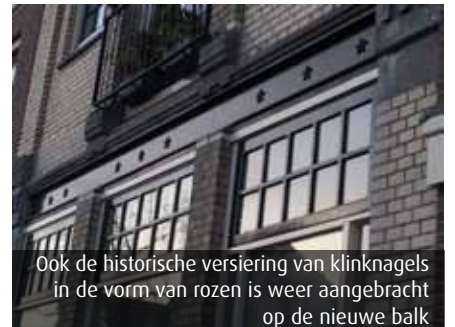
Ook de historische versiering van klinknagels in de vorm van rozen is weer aangebracht op de nieuwe balk

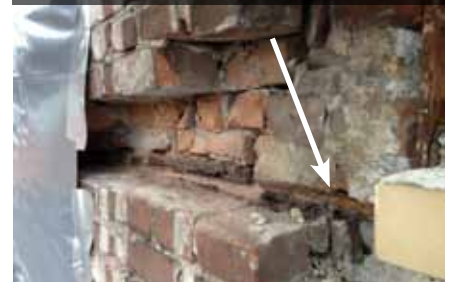
De oorzaak werd gevonden in zogenoemde blindankers. Dat zijn ijzeren ankers die onzichtbaar in het metselwerk zijn ingemetseld en die de balklaag aan de muur verankeren. Aannemer Kakes moest alle balkkoppen vrij hakken om daar waar nodig nieuwe ankers aan te brengen. De nieuwe, maar ook de oude nog bruikbare ankers, zijn in de menie gezet en omwikkeld met vetband om te voorkomen dat het materiaal opnieuw gaat roesten. Vervolgens is het geheel met bijpassende stenen weer dichtgemetseld.

Eén van de verroeste blindankers in de muur

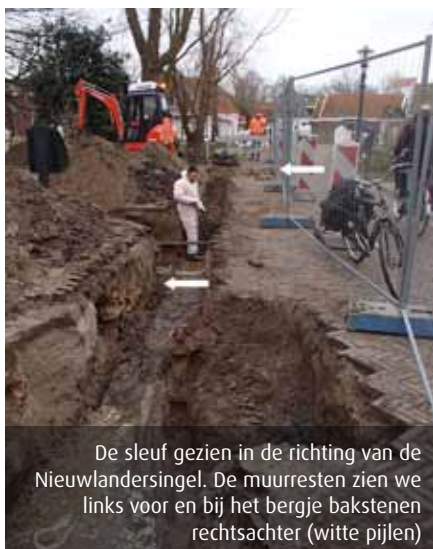
De sleuf gezien in de richting van de Nieuwlandersingel. De muurresten zien we links voor en bij het bergje bakstenen rechtsachter (witte pijlen)

In noord-zuid richting, langs de oostkant van de weg was een sleuf gegraven van ongeveer een halve meter breed en een meter diep. In die sleuf stuitte de mannen op twee plekken tegen muurwerk.

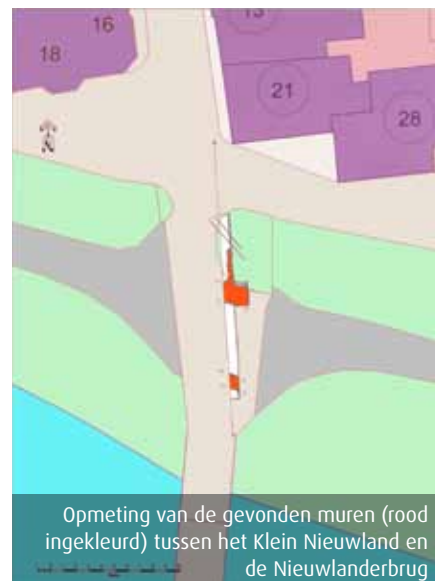
Opmeting van de gevonden muren (rood ingekleurd) tussen het Klein Nieuwland en de Nieuwlanderbrug

Het eerste stuk muurwerk werd gevonden in het noordelijke deel van de sleuf. Het was een fragment van een muur in noord-zuid richting die aansloot op zwaarder muurwerk in oost-west-richting. Het bleek hier te gaan om de vroegere walmuur met de oostmuur van de poortdoorgang. Aan de noordkant is dit muurwerk vroeger al eens verstoord door de aanleg van een gasbuis en diverse kabels en leidingen.

Ruim vier meter ten zuiden van het eerste muurwerk, is muurwerk 2 gevonden: een meterdikke oost-west lopende fundering, die ongeveer parallel loopt met de tegenwoordige oever. Hier bleek het te gaan om het bruggehoofd.

Het gevonden muurwerk is gemaakt van overwegend okergele tot okeroranje sterk dooraderde baksteen (ook wel nogabaksteen genoemd) van 20-21 x 9,5-10 x 4,5 cm, gemetseld met fijne zachte schelpmortel. Bij het noord-zuid lopende muurwerk was te zien dat het in kruisverband was gemetseld, vermoedelijk tweesteens dik. De diepte van de funderingen kon niet worden bepaald.

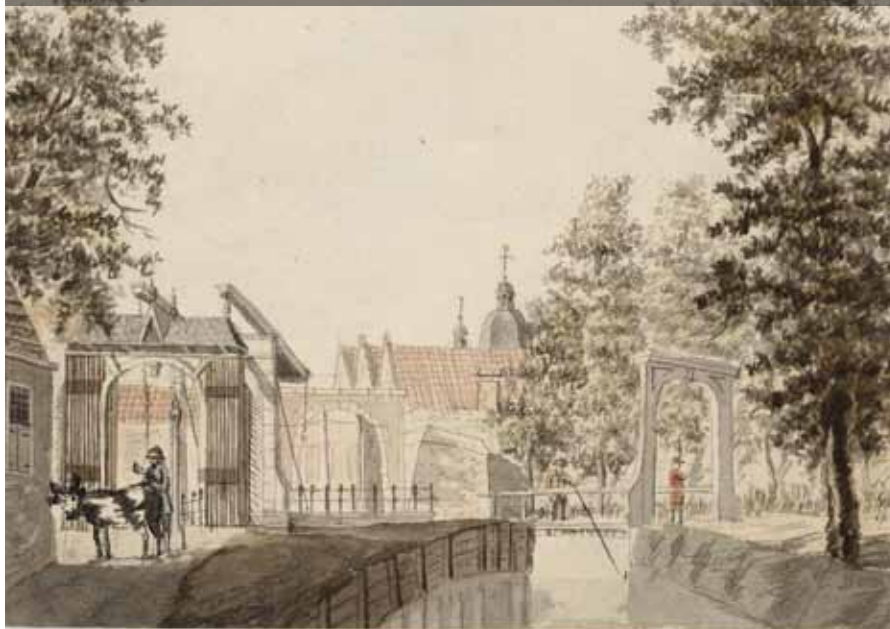
De buitenzijde van de Nieuwlanderpoort, met rechts het Kwerenbolwerk en het hekwerk van het voorplein, gezien vanaf de overzijde. Tekening van J.A. Crescent, 1788 (Regionaal Archief Alkmaar)

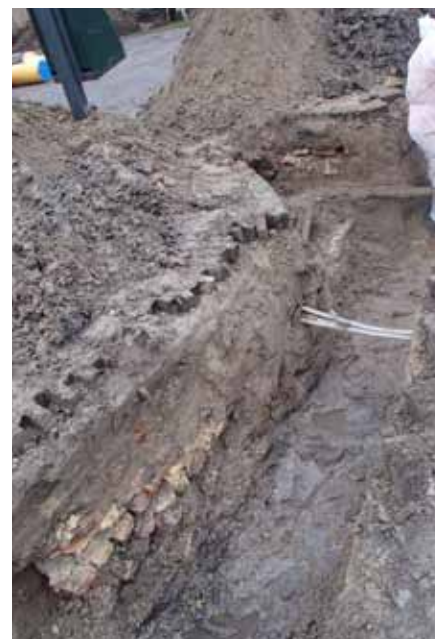
Muurresten van de poortdoorgang van de Nieuwlanderpoort, gezien vanuit de stadszijde

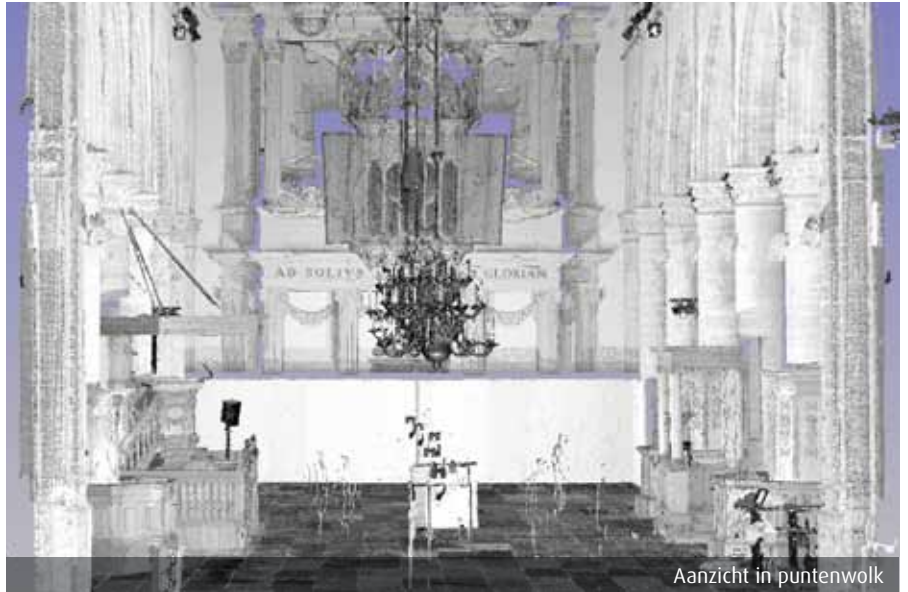
Monumentenzorg kwam terecht bij het Alkmaarse bedrijf Tebulo Engineering, dat met een 3D laserscanner metingen verricht in onder meer industriële installaties, machines en gebouwen. "Op die manier kunnen we zaken in beeld brengen waarvan geen of beperkte geometrische informatie beschikbaar is," vertelt Tom Le Blansch, manager Engineering Werktuigbouwkunde bij Tebulo. "Begin 2011 klopte de vakgroep Monumenten van de gemeente bij ons aan voor het meten van het tongewelf in 'het schip' van de Grote Kerk. Wij vonden dat een erg leuke vraag! Een monument als de Grote Kerk vormt voor onze techneuten een verfrissende afwisseling op hun dagelijks werk. We hebben voorgesteld om gedurende vijf jaar elk half jaar een controlemeting uit te voeren met de 3D scanner, om zo een beeld te krijgen van de bouwkundige staat van dit deel van de kerk."

Maar wat is dat nu precies, 3D laserscannen? Le Blansch: "3D laserscannen is een driedimensionale meetmethode, waarbij gebruik wordt gemaakt van een laser. Per seconde worden vele duizenden laserlichtpulsjes uitgezonden. Het apparaat is vergelijkbaar met een flinke camera op een statief, maar het objectief roteert tijdens het uitzenden van de pulsjes om een horizontale en verticale as. De lichtpulsjes worden weerkaatst door het object waar ze op gericht zijn en worden vervolgens geregistreerd als punt met driedimensionale coördinaten en vastgelegd in een computerbestand. Technici noemen dit een puntenwolk. Op deze manier wordt alles wat in het zicht van de scanner staat, zeer nauwkeurig vastgelegd. De geometrie van vloeren, wanden, plafonds en ornamenten worden, inclusief hun textuur, nerf en eventuele opschriften vereeuwigd in de puntenwolk. Die puntenwolk kun je het beste vergelijken met een zwart-wit krantenfoto met zeer fijne korrel. Met behulp van een speciale fotocamera op de scanner, kunnen we trouwens ook zorgen voor een kleurenweergave." Om uiteindelijk een betrouwbaar totaalbeeld van het inwendige van de kerk te krijgen, worden de scans vanuit vijf verschillende statiefposities gemaakt. Elke scan resulteert in een apart puntenwolkbestand. Deze ruwe scans zijn maar liefst ongeveer 600 MB groot. De losse bestanden worden naderhand met behulp van speciale software op het kantoor van Tebulo samengevoegd. Na het samenvoegen en opschonen bedraagt de grootte van het complete puntenwolkbestand circa 1,4 GB.

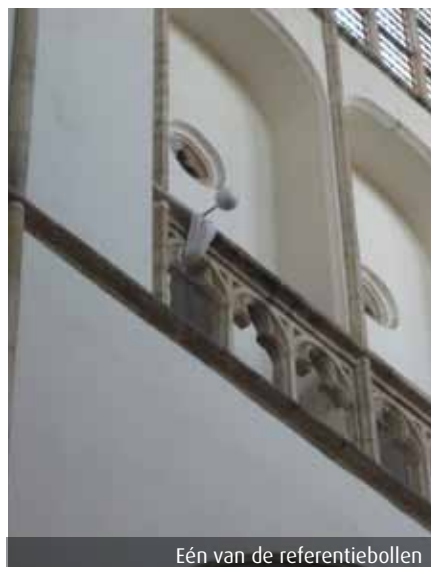
Eén van de referentieballen

De vakgroep Monumenten kon zich vinden in het voorstel en intussen zijn er al drie metingen uitgevoerd en uitgewerkt in een rapportage. Voordat de eerste, zogenoemde nulmeting uitgevoerd kon worden, zijn zes referentieobjecten aangebracht. Dit zijn witte kunststof bollen die het uitgangspunt zijn voor elke scansessie.

De bollen moesten bevestigd worden aan een onbeweeglijk deel in de kerk. Dat werd de natuurstenen balustrade in het triforium (een soort balkonnetjes onder de ramen). Hier achter zit een betonnen constructie die in de jaren veertig van de vorige eeuw is aangebracht. De bollen blijven de gehele periode van vijf jaar zitten.

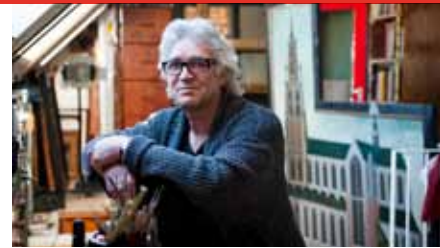
Het oorspronkelijke maquetteschilderij van de Grote Kerk bestond uit vier aan elkaar gemonteerde planken. Bijl: “Het linker deel, met de toren, is later gemaakt op een vijfde en zesde plank.” Hij laat een foto zien van het schilderij zoals hij het meer dan tien jaar geleden binnen kreeg: “Het was een bruin

troosteloos geheel van ondermaatse overschilderingen. Toen ik de lijst eraf haalde, viel het schilderij in duigen uiteen. Het werd bij elkaar gehouden door de lijst en de dwarse balken aan de achterzijde. Maar hout krimpt en rekt onder invloed van vochtwisselingen in de lucht, dus de boel werd in de loop der jaren uit elkaar getrokken.

De ruimtes tussen de planken zijn in de loop der eeuwen gevuld met allerlei stopsels. In- en rondom de naden maar ook over grote delen van de oorspronkelijke verf vond ik menie. Waarschijnlijk met een grote spatel aangebracht door een zeventiende-eeuwse huisschilder die het als stopsel gebruikte. Om de planken opnieuw te verlijmen, moesten eerst die naden schoon.”

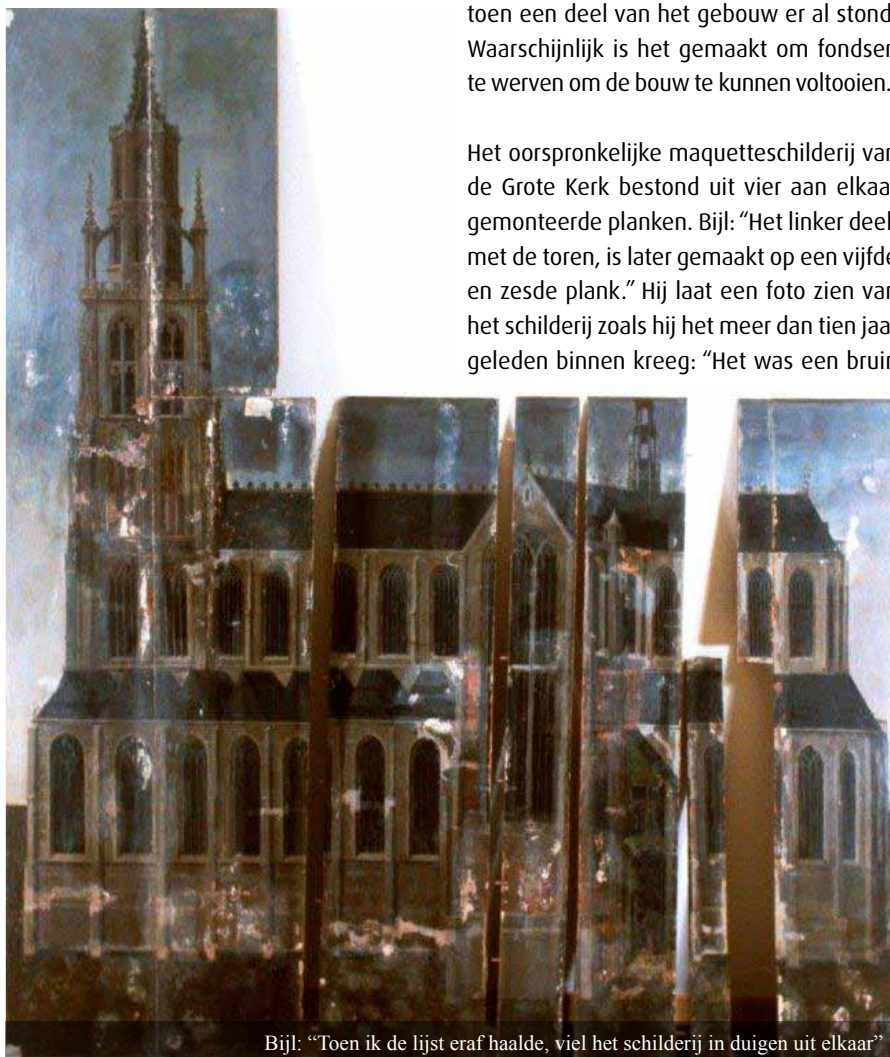
Bijl: “Toen ik de lijst eraf haalde, viel het schilderij in duigen uit elkaar”
